**INSTITUTO POLITECNICO NACIONAL**  
**ESCUELA SUPERIOR DE INGENIERÍA Y ARQUITECTURA**  
**UNIDAD ZACATENCO**

**INFORME GLOBAL TÉCNICO DE LAS  
ACTIVIDADES DE MANTENIMIENTO,  
REHABILITACIÓN Y DE LA CISTERNA DE AGUA  
POTABLE EN LA ESCUELA SUPERIOR DE  
INGENIERÍA UNIDAD ZACATENCO.**

Diciembre del 2025

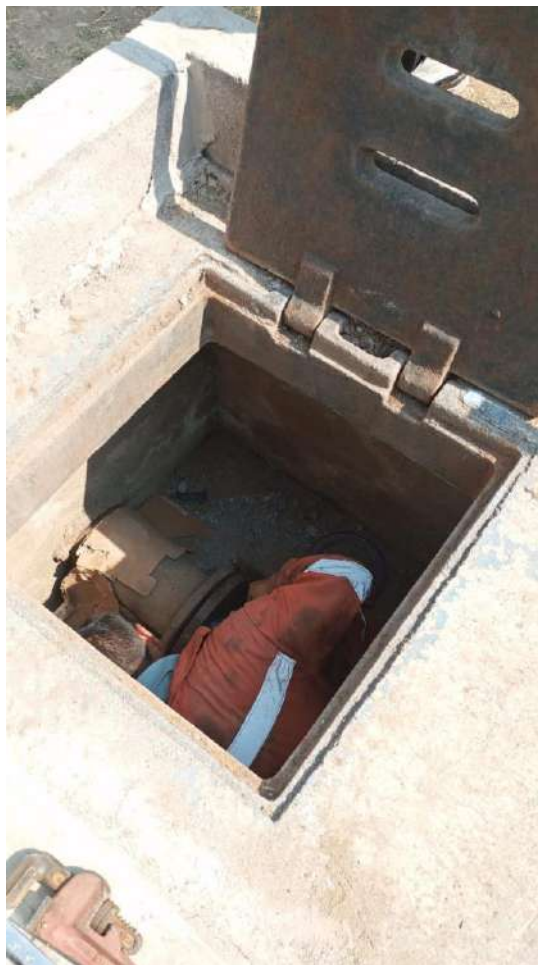
*Ilustración 1 Instalación de válvula*

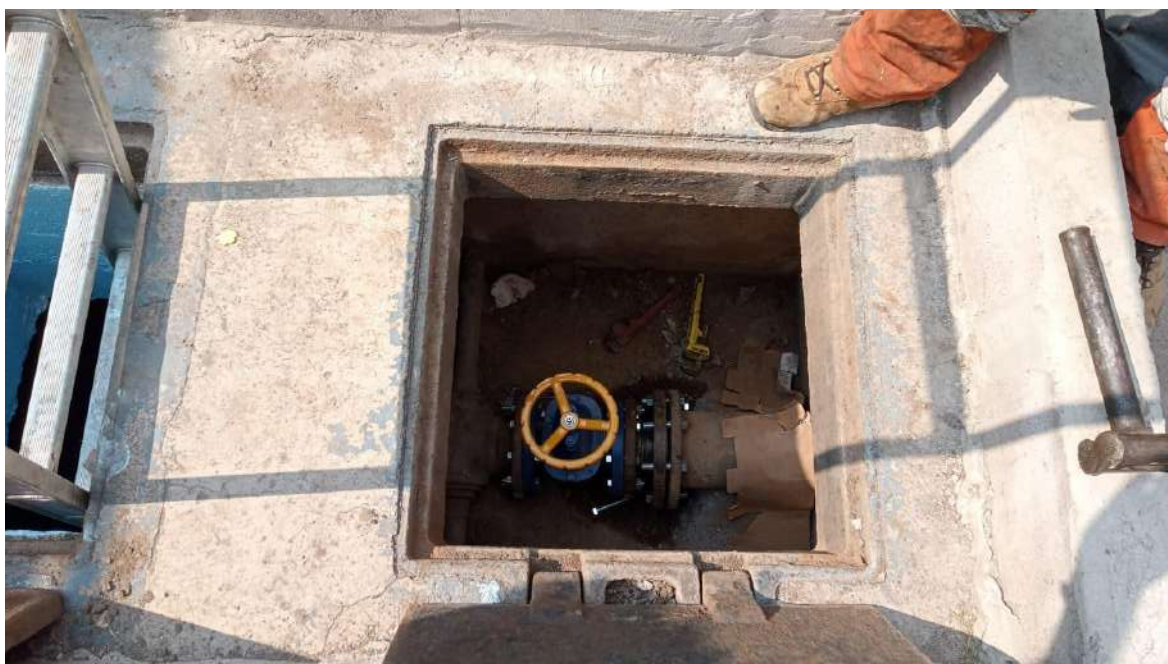
*Ilustración 2 Válvula instalada*

Se realizó el suministro y colocación de la **válvula de 2"** y el sistema de flotador nuevo. Se reconstruyeron los atraques de concreto necesarios para fijar la tubería de alimentación, asegurando que el mecanismo de llenado automático funcione correctamente sin vibraciones.

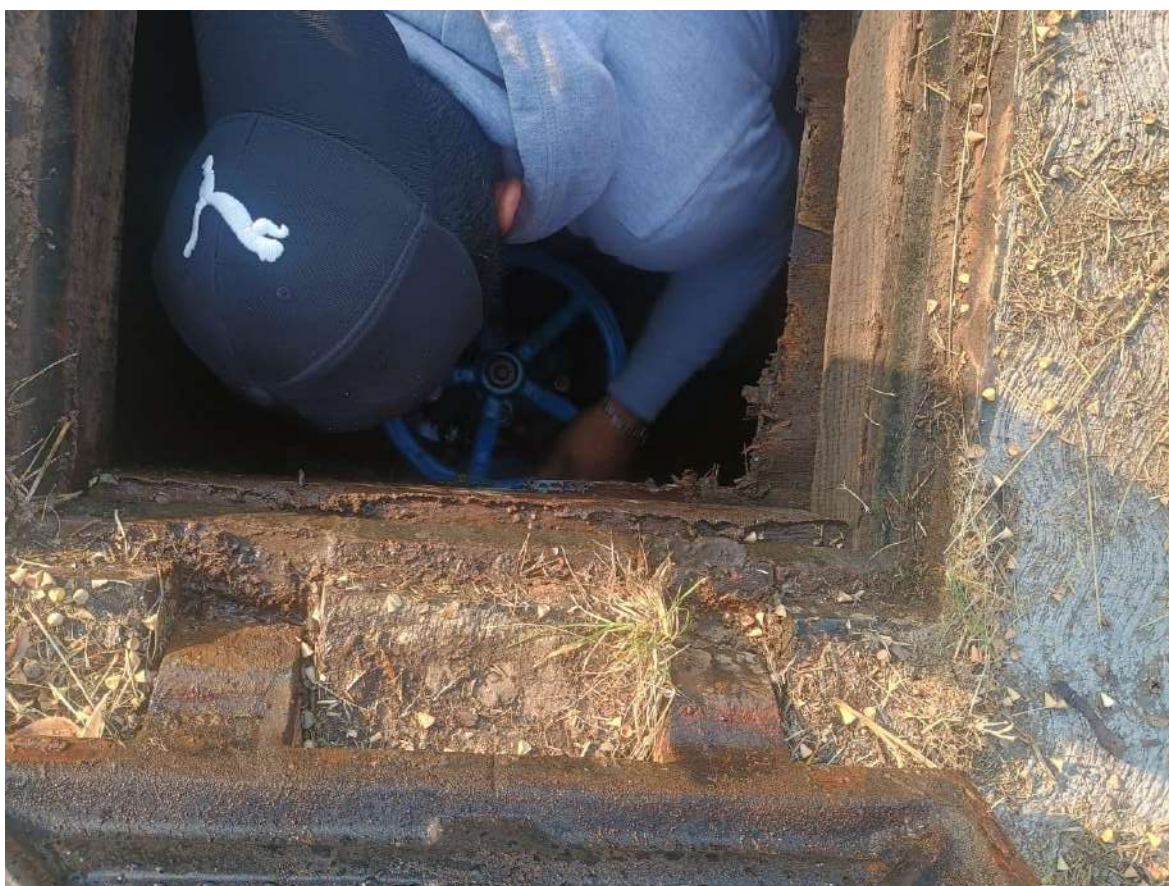
**Situación Actual (Corte al 23 de diciembre):** La cisterna se encuentra **llena y en operación continua**, abasteciendo a la red de distribución de la escuela con normalidad.

*Ilustración 3 Apertura de válvula para el llenado de cisterna*

Se abrió el suministro desde la red de agua potable municipal para iniciar el llenado controlado de la cisterna. Este proceso se monitoreó paso a paso para verificar el comportamiento de la estructura ante la presión hidrostática (peso del agua) conforme subía el nivel.
