**INSTITUTO POLITECNICO NACIONAL**  
**ESCUELA SUPERIOR DE INGENIERÍA Y ARQUITECTURA**  
**UNIDAD ZACATENCO**

**INFORME GLOBAL TÉCNICO DE LAS  
ACTIVIDADES DE MANTENIMIENTO,  
REHABILITACIÓN Y DE LA CISTERNA DE AGUA  
POTABLE EN LA ESCUELA SUPERIOR DE  
INGENIERÍA UNIDAD ZACATENCO.**

Diciembre del 2025

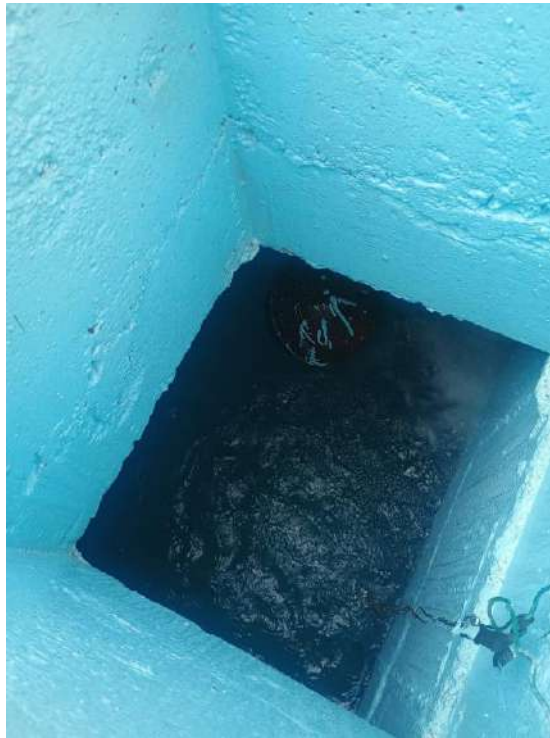
#### 4. Equipamiento hidráulico.

La infraestructura ha sido recuperada funcionalmente, extendiendo su vida útil y asegurando la calidad del agua para la comunidad politécnica.
